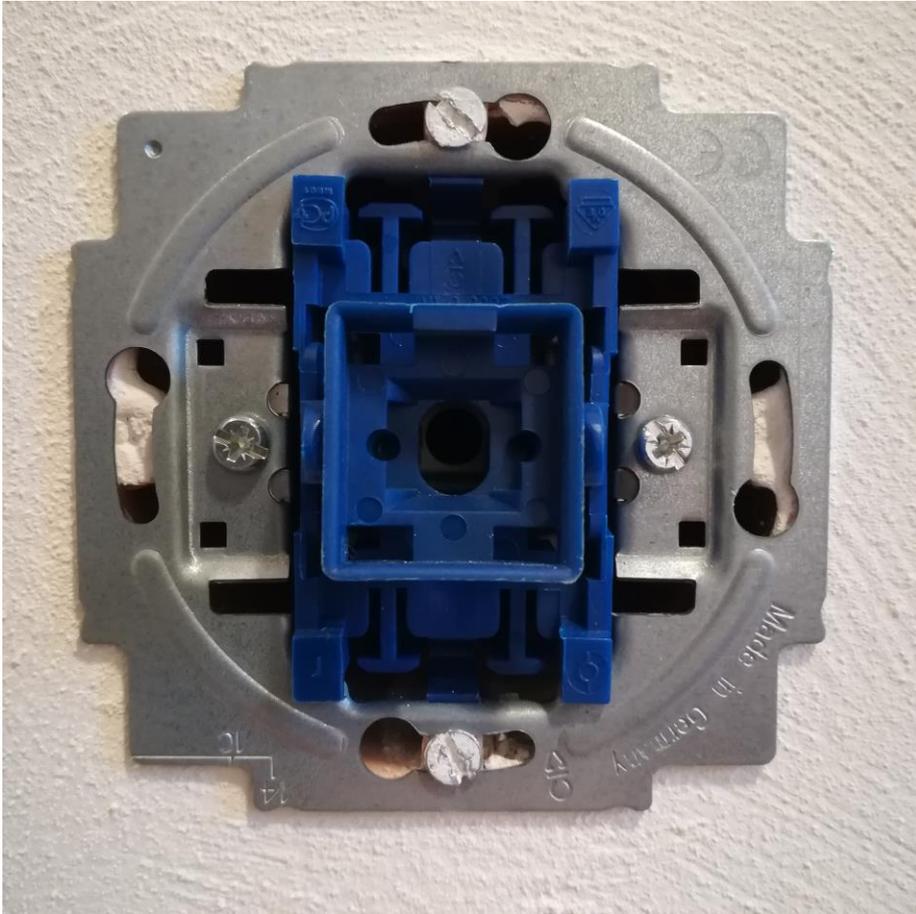
Hier ein einzelner Taster-Einsatz

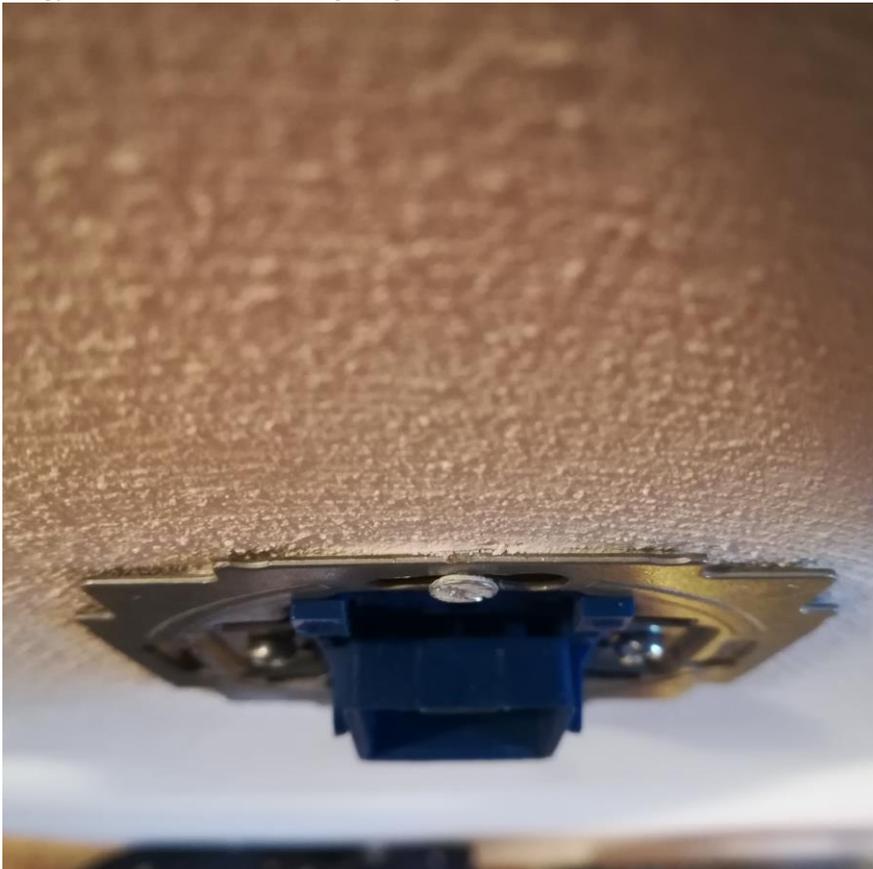
Tragplatte auf Wand (nicht gebogen/verkrümt) – auch die Wand ist eben.

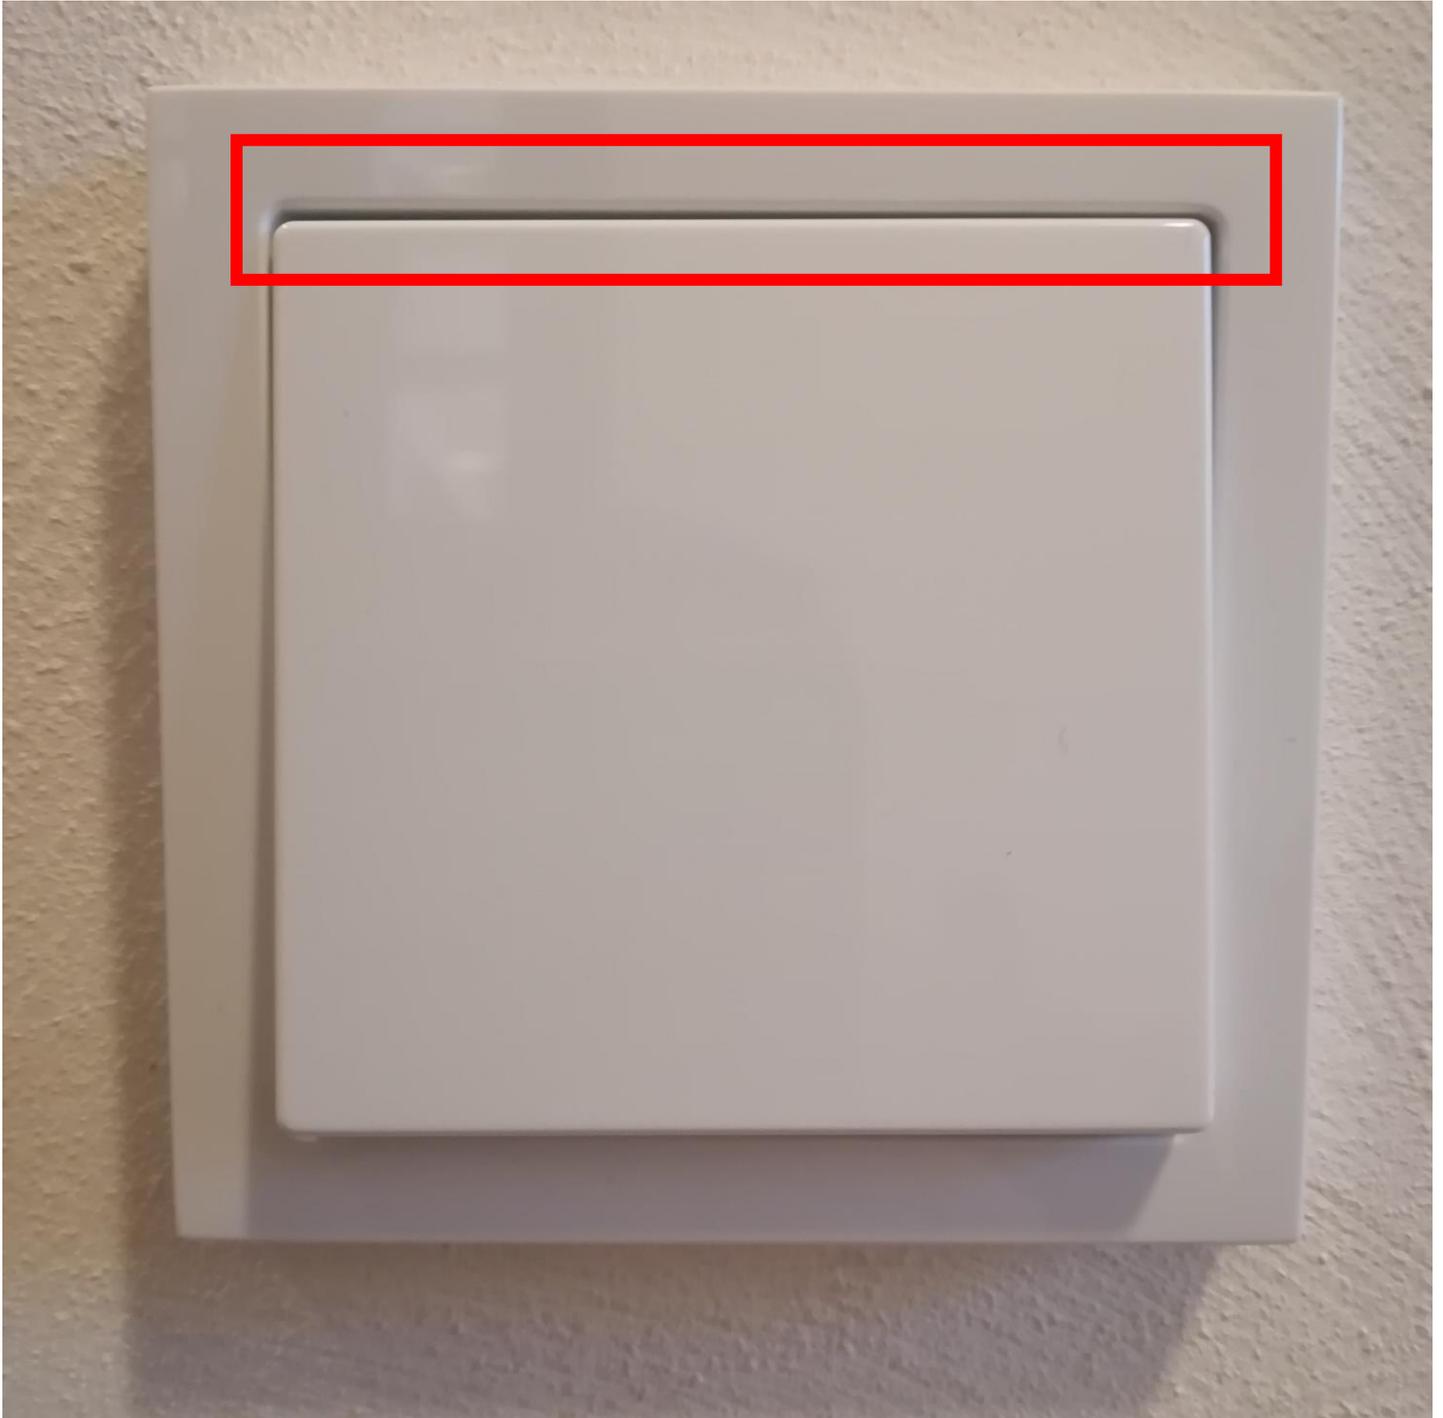
Hier zu sehen, dass der Taster ein wenig in Schiefelage ist. Da die Schiefelage nur minimal ist kommt es auch nicht zum quietschen bzw. der Taster streift nicht am Rahmen. Graues Plastikteil ist exakt mit Rahmen und Einsatz montiert und „hält“ den Rahmen.

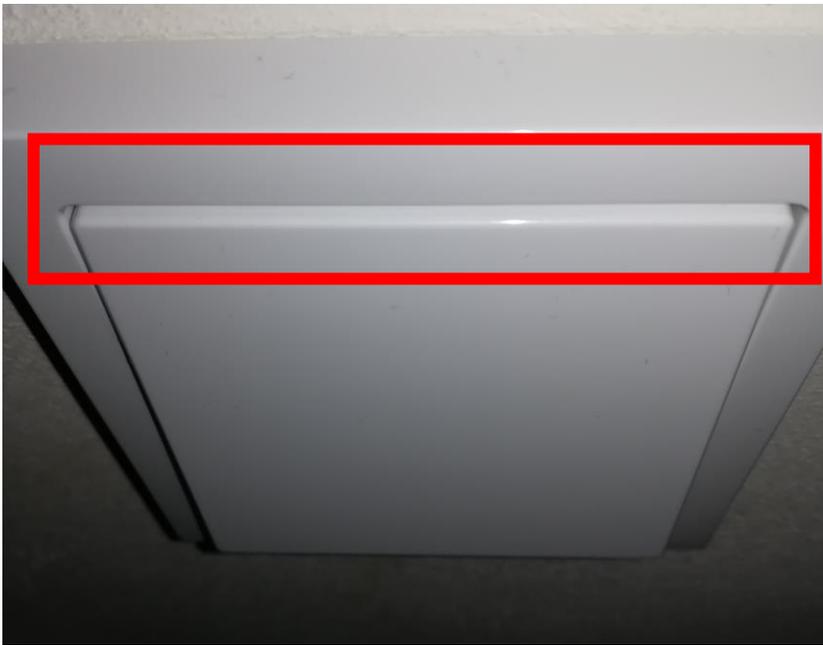
Hier gut zu erkennen, dass der Taster nicht in die Ursprungslage zurückspringt und somit etwas aus dem Rahmen „ragt“ (siehe Abstand Taster zum Rahmen). Dieses Phänomen des „Nicht-sauber-in-den-Rahmen-Zurückspringens“ habe ich auch ohne Rahmen getestet, dabei kommt es auch dazu dass der Taster nicht 100% zurückspringt und ich diesen nur durch ein weiteres drücken (oben am Taster) wieder in den Ursprung zurückbringe (am Rahmen schleift da nichts). Betätigte ich nur den Einsatz, also nur das blaue Plastikteil des Einsatzes (ohne Rahmen und Taster) springt dieser in den Ursprung zurück, d.h. ich kann den blauen Einsatz nicht noch weiter eindrücken (da ist keine Luft mehr).

Es scheint als ob zwischen Taster, grauen Plastikteil das den Rahmen „hält“ und des Einsatzes hier ein kleiner Widerstand vorhanden ist. Übrigends haben wir dies bei allen Tastern die im Haus installiert sind.

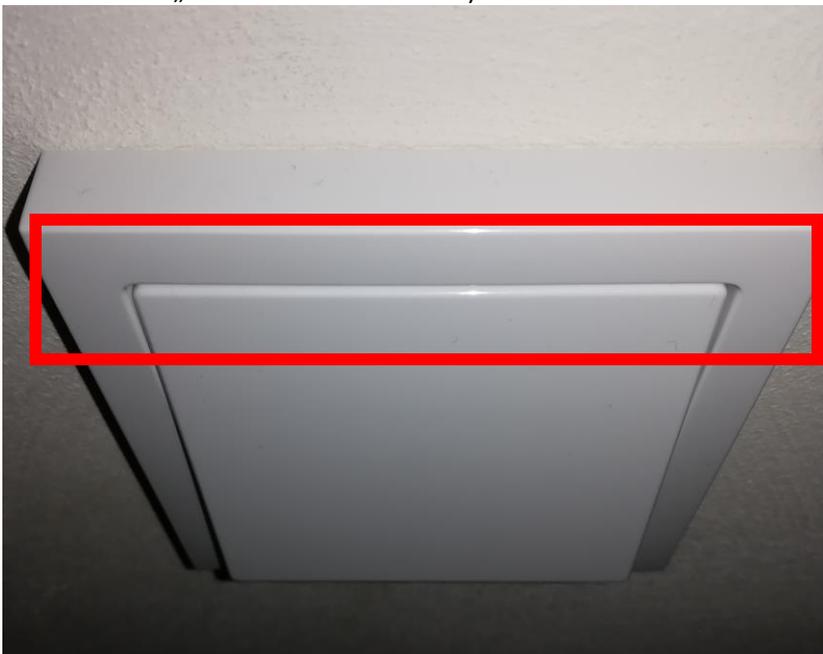
Dies ist der Ursprungszustand, der Taster ist nun im Rahmen angekommen (dies funktioniert nat. nur wenn ich den Taster wieder „in den Rahmen“ drücke).
